Nissens tekniske tips

KLIMAANLÆG

NISSENS ANBEFALER: TJEK KØLEREN I FORBINDELSE MED EFTERSYN AF A/C-SYSTEMET

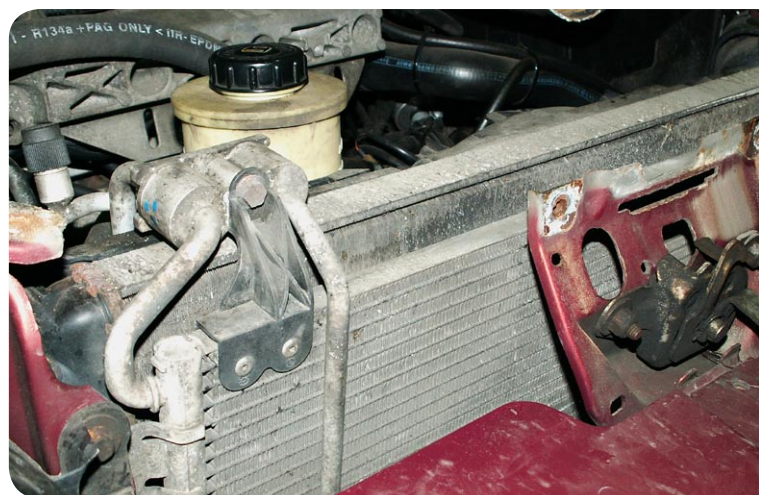
Foto 1

Et godt eksempel er en Renault Scenic 2002, med benzinmotor 1.6i, som blev afleveret på et professionelt værksted med speciale i kølesystemer, fordi der var problemer med en perforeret condenser. Det er ikke noget problem at afmontere condenseren i denne bil; man skal blot skrue den forreste kofanger af for at blottlægge kølesystemet (foto 1). Så afmonteres A/C-tilslutningen og fire bolte, og condenseren tages ud (foto 2). Derefter

få et nyt problem efter nogen tid. Efter montering af kondenseren lukkes der for adgang til køleren (foto 1); så en ny afmontering af kondenseren ville betyde ekstra udgifter til arbejde og luftarter. Når køleren tjekkes, skal mekanikeren samtidig tjekke andre forbundne dele så som tilslutninger, fleksible slanger, rør etc. Det er en god idé at spørge brugeren, hvor længe A/C-systemet har været ude af funktion. Hvis problemet har været der længe, og systemet dermed har været åbent for den omgivende luft, skal A/C-filteret udskiftes. Efter at dele og kredsløb er tjekket, monteres en ny køler (Nissens ref. 63896A) og en ny kondenser (Nissens ref. 94572 – foto 4).

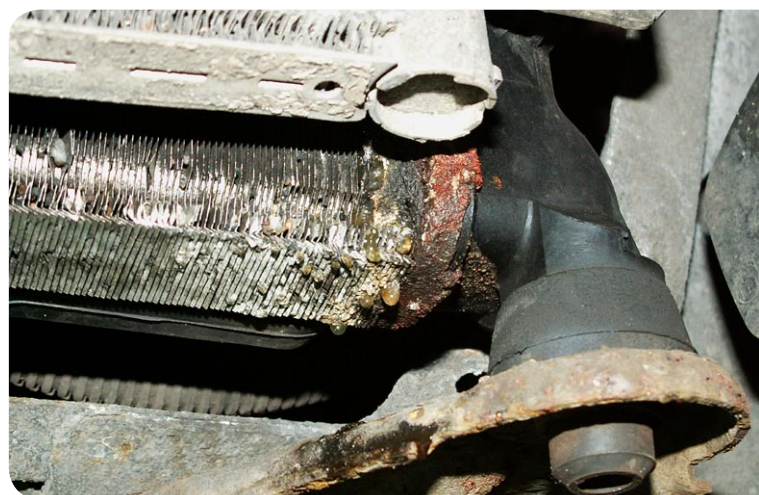
Foto 3

undersøges køleren nedefra. Ofte vil man opdage utætheder og slam (foto 3). Da de første utætheder er ubetydelige, opdager føreren dem måske ikke. I dette tilfælde udskifter vi - naturligvis efter at have indhentet kundens accept - køleren med en ny og afværger på den måde risikoen for, at den gamle køler bryder sammen. Hvis vi ikke er opmærksomme på køleren, når vi udskifter condenseren, kan kunden
